# Restaurering av klinkede stålskip

## Kursrapport

## ***Restaurering av klinkede stålskip***

*oktober- november 2001*

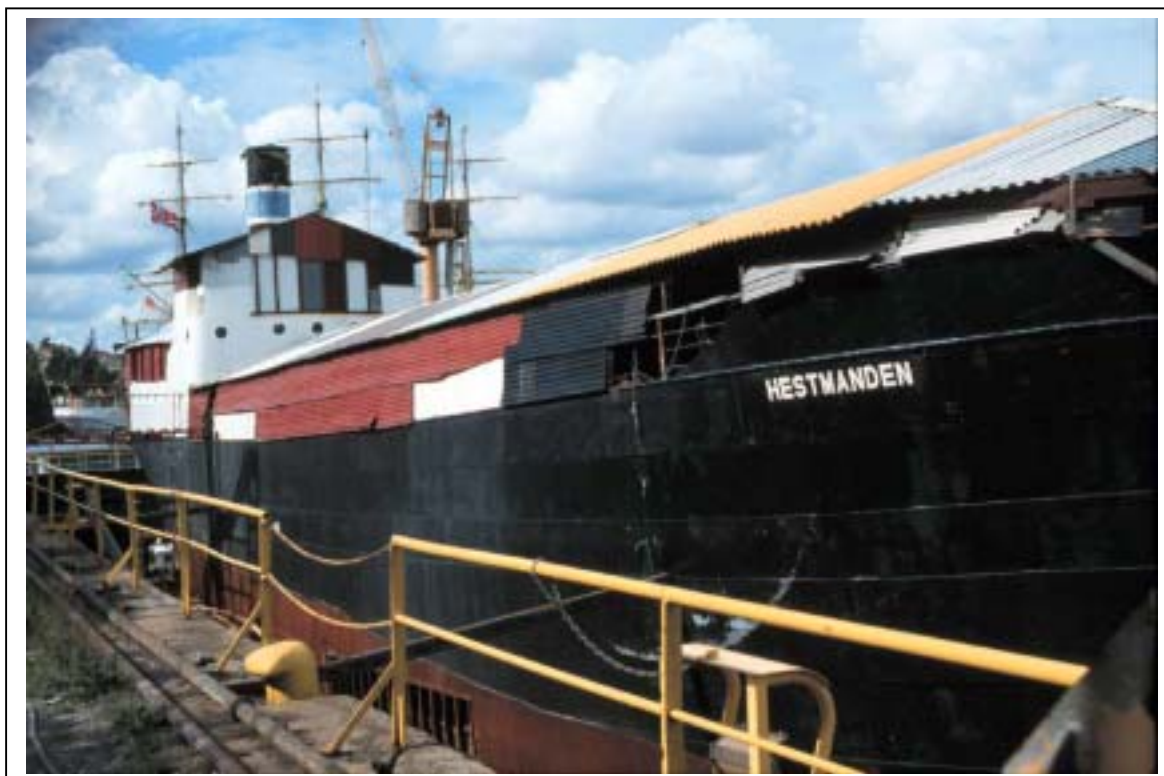
*D/S Hestmanden i dokk på Bredalsholmen*

*D/S Hestmanden* ble valgt til objekt for praksisopplæringen. Restaureringen av skipet var på dette tidspunkt kommet så langt at det meste av skroget under vannlinjen sto ferdig, og arbeidet var i hovedsak konsentrert om utskiftninger i, og på høyde med hoveddekket. Det var også her deltakerne skulle få prøve ut sine ferdigheter.

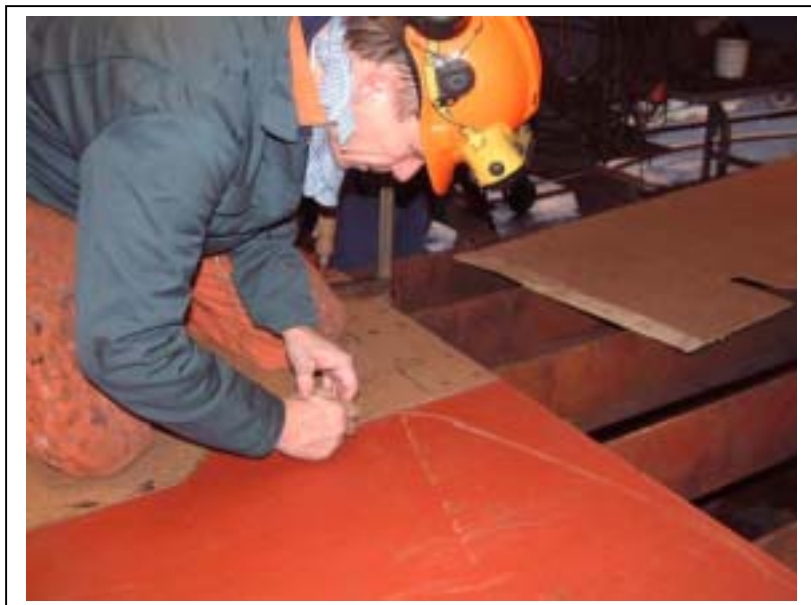
I platehallen på dokkbunnen ble omriss overført fra malen til nye stålplater med ei rissenål. Av hensyn til størrelsen på råmaterialene ble målene overført til to plater som siden skulle sveises sammen om bord. Når formen var risset opp ble senter på alle hull kjørt.

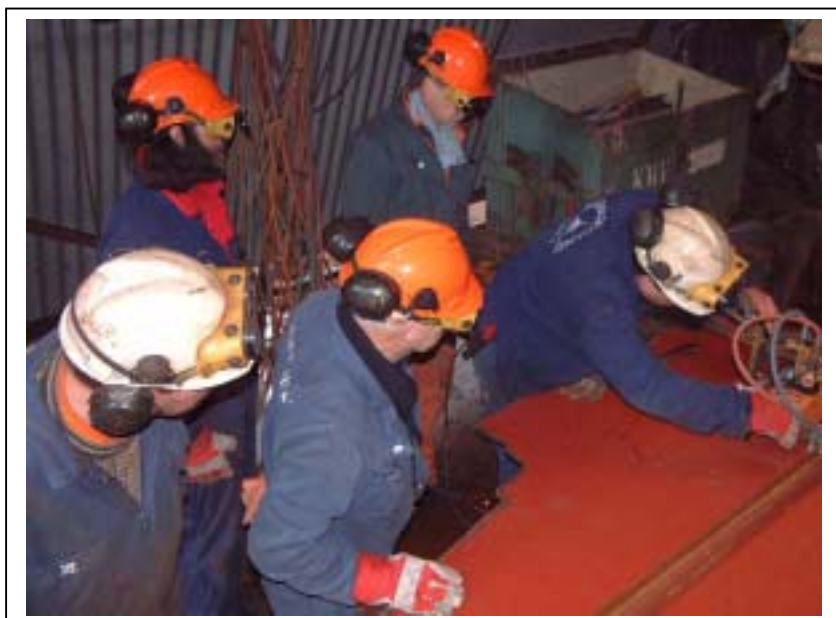
Langsidene ble brent ut med en kadett eller selvgående brenner. Brenneren gikk etter en styreprofil som ble plassert parallelt med streken som skulle skjæres. Når omrisset var skjært til ble detaljer brent ut for hånd og skarpkantene slipt av. Tilslutt ble hullene boret opp og forsenket

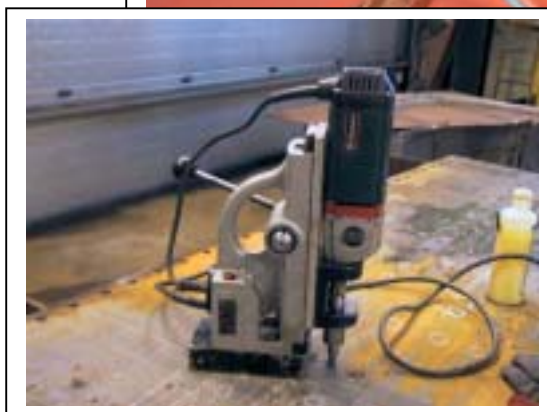
*Magnetboremaskin til boring av hull i et plan.*

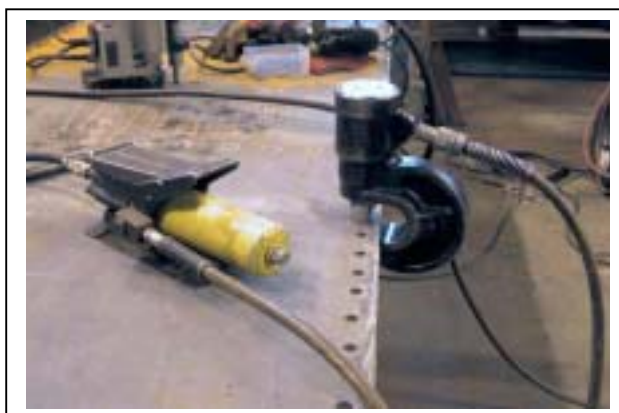
*Lokkemaskinen for å stanse ut hull i platene. I eldre konstruksjoner er lokkemaskin dessuten anvendt til kutting av plater.*

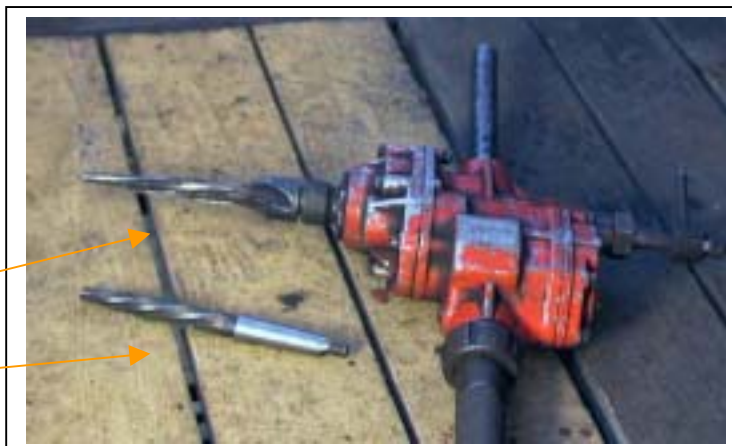
*For å tilpasse eller justere en gjennomføring for nagle, f. eks et hull i plate mot et hull i spant blir det brukt en brotsj.*

*Brotsj med forsenker*

*Brotsj*

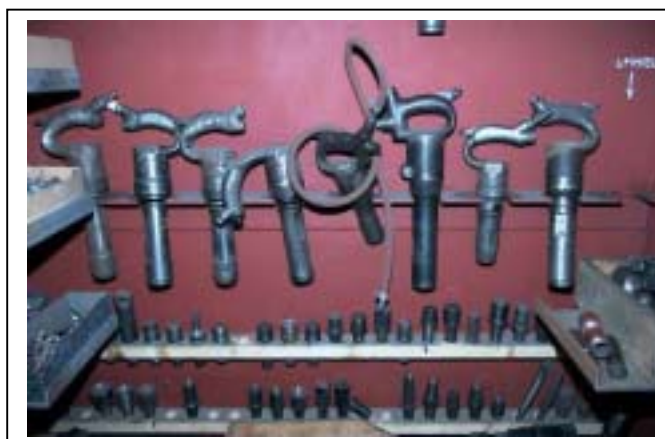
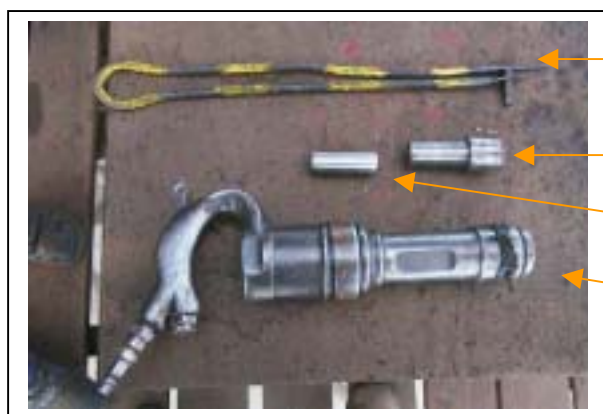
Lang arm for innsetting av nagler hvor tilkomsten er vanskelig.

Klinkhammer

Stempel

Klinkemaskin

Ved alle klinkeoperasjoner er det anvendt lufthammer. Det benyttes klinkemaskiner av ulike størrelser og fasonger, alt etter hvilken oppgave som skal løses. Valget er til dels avhengig av størrelsen på naglene og dels av hensyn til arbeidstilling og tilkomst. Klinkhammeren kan være flat eller koppet for ulike typer nagler. Også størrelsen på hammeren avhenger av naglen. Lengden på stampelet har en viss virkning på kraft og tempo på hammerslagene. Forøvrig reguleres kraften ved å justere lufttrykket fra maskinskaftet.

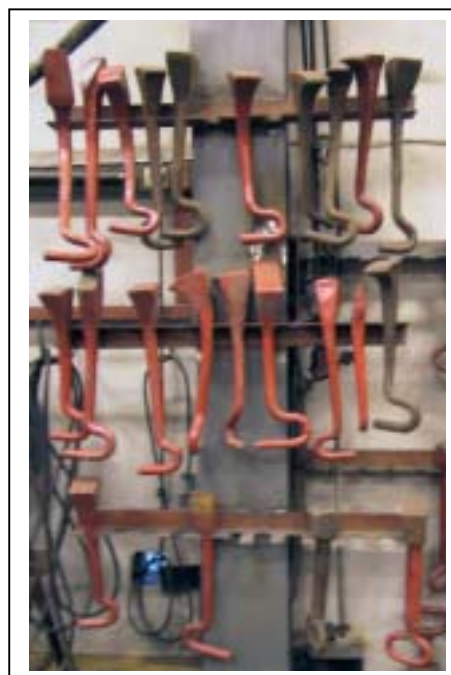
*Manuelle mothold*

Også til motholdet brukes det luftverktøy i stor utstrekning. Luftmotholdet har også den fordel at det lett kan settes i spenn f. eks mellom to spant. Likevel vil det i flere situasjoner være naturlig å anvende et manuelt mothold.

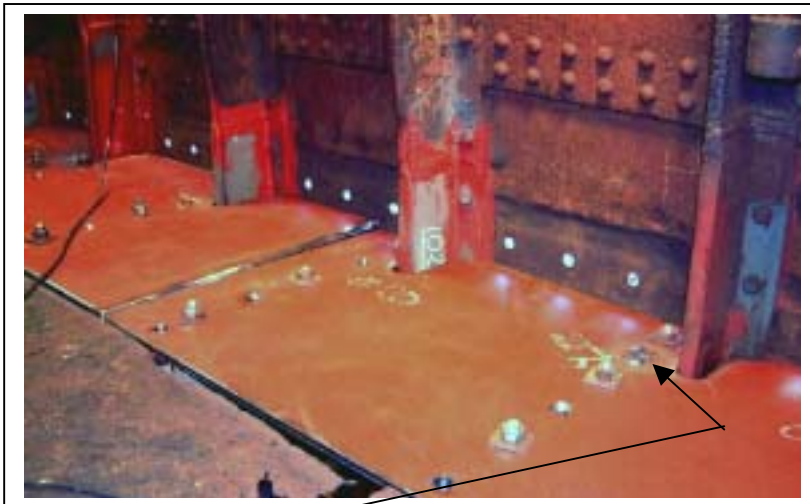
Kopien av den originale plata, som tidligere nevnt, nå i to deler, ble løftet fra platehallen og ombord i skipet. De to platedelene ble montert med bolter til dekkbjelken i annet hvert hull. Hullene som fortsatt sto fri ble tilpasset ved brotsjing og deretter forsenket. Arbeidet fortsatte ved at boltene ble flyttet over til hullene som sto ferdige. Dermed ble de gjenstående hullene frigjort for brotsjing og forsenking.

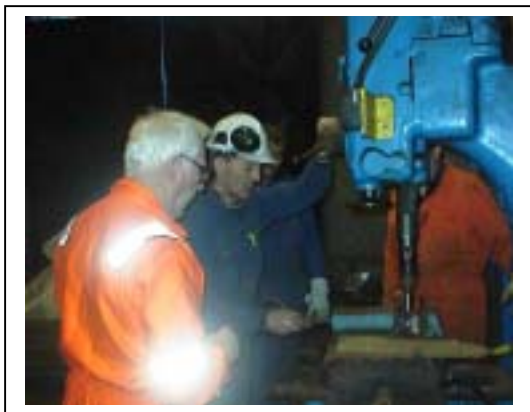
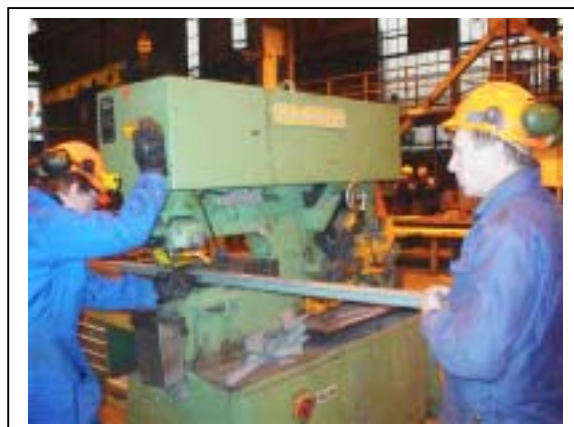
*Lokking av bindevinkler*

*Forsenking av hull ble gjort med søleboremaskin*

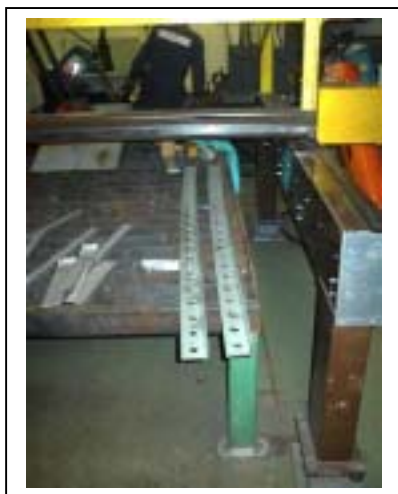
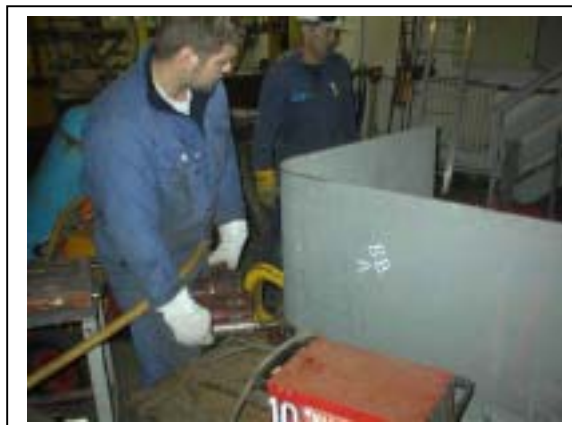
*Brotsjing av toppvinkel mot lukekarm*

*Tverrskips bindevinkler med dekkets bjelkebukt*

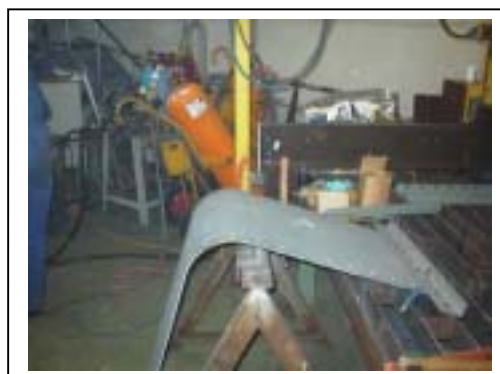
*Etter valsing og lokking ble karmsidene brent av til riktig lengde.*

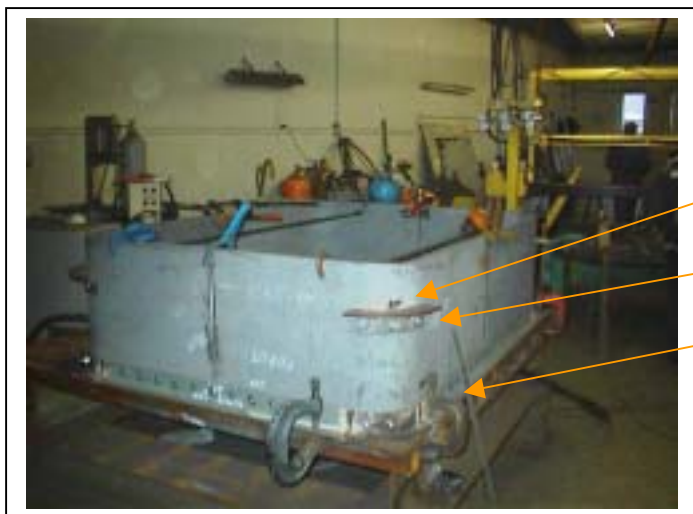
*Luka plassert med bunnen opp på planbordet med toppvinkel og ferdige hjørner for bindevinkel mot dekk.*

*Område under dekk, mot dekkshjelke.*

*Hjørne til bindevinkel.*

*Toppvinkel*

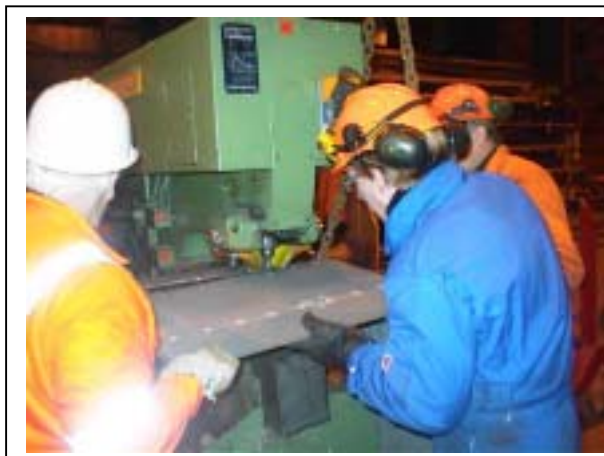
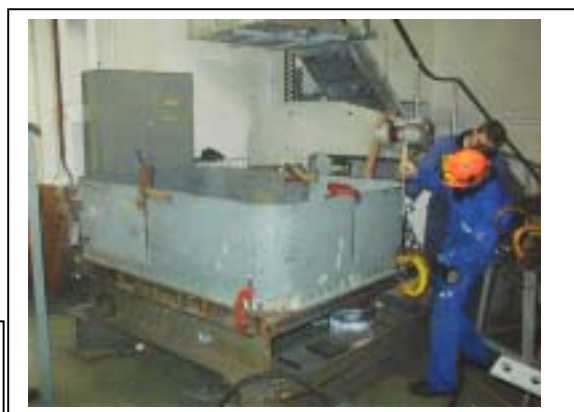
## *Plassering av hjørnevinkler*

*Lokking av karmplate. Hullene i "svingen" måtte brennes ut og brotsjes da det ikke lot seg gjøre å lokke dem.*
